Und plötzlich macht es „Knack“ - und der Seitenkoffer geht nicht mehr auf !

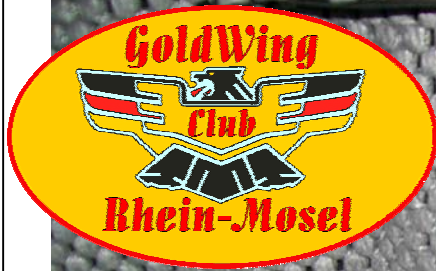
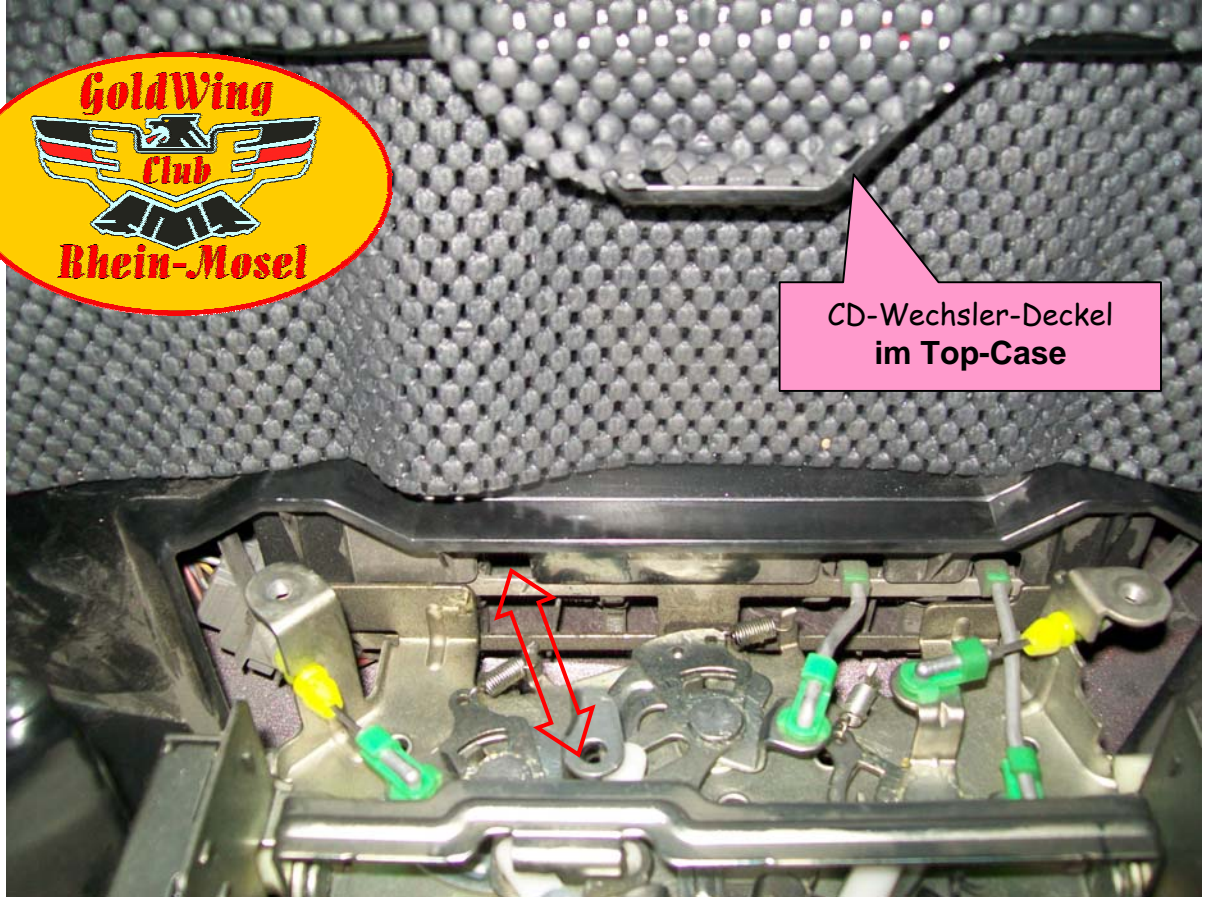
Im Top-Case-Koffer die Abdeckung an der Schloßseite abschrauben. (5 + Schrauben M5)

CD-Wechsler-Deckel
im Top-Case

Diesen Blick hast Du, wenn Du hinter dem Motorrad stehst und in den Koffer schaut.

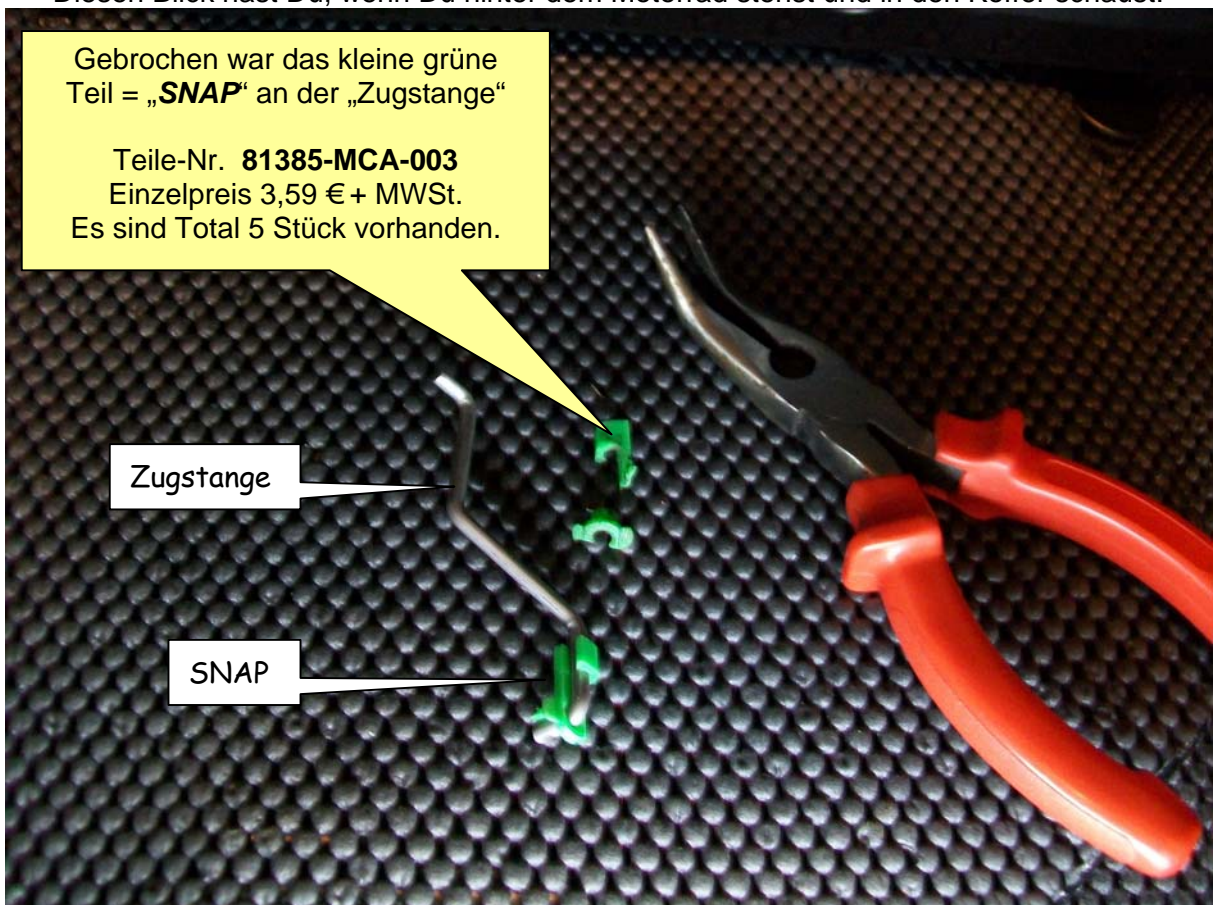
Gebrochen war das kleine grüne
Teil = „SNAP“ an der „Zugstange“

Zugstange

SNAP

Teile-Nr. **81385-MCA-003**
Einzelpreis 3,59 € + MWSt.
Es sind Total 5 Stück vorhanden.

Ausbau und Einbau erfolgt zwar etwas fummelig aber doch recht einfach. Hier war der untere SNAP gebrochen und die Zugstange muß dann auch oben an den Seilzughebeln ausgebaut werden. Hierbei bricht auch meist dieser SNAP. So braucht man zwei SNAP für eine Reparatur.
Einbau: Erst unten den SNAP mit Zugstange einbauen, dann oben am Seilzughebel.
